臺東縣政府

109 年度改善及充實教學環境 設備計畫

成果報告書

學校名稱	臺東縣鹿野國民中學	
計畫名稱	自來水管破裂維修	
核定經費總額	新臺幣 36,750 元整	
執行經費總額	新臺幣 36,750 元整	
施工期程	109 年 9 月 19 日 至 109 年 9 月 20 日	
完工驗收日期	109 年 9 月 30 日	
承辦人	總務主任	校長

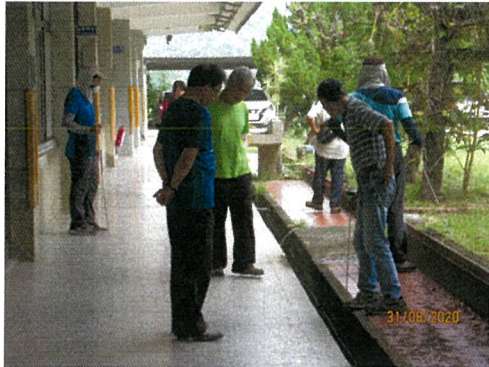
1

池上自來水廠派人查驗漏水處(一)

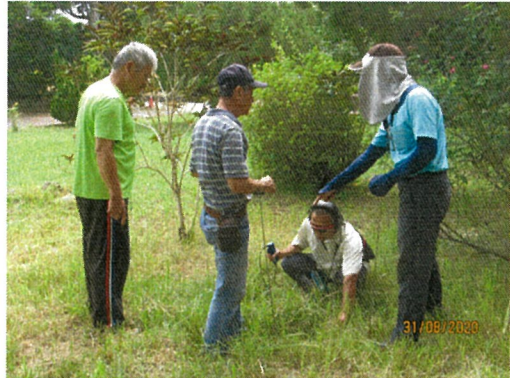
2

池上自來水廠派人查驗漏水處(二)

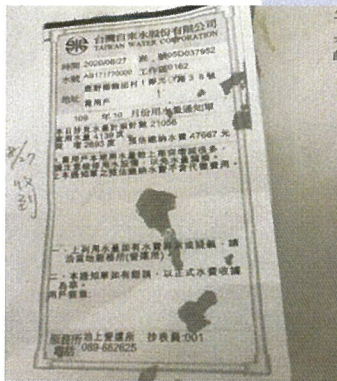
3

因自來水廠抄表員發現學校水表異常，隨即告知學校

7-8 月水費警示單

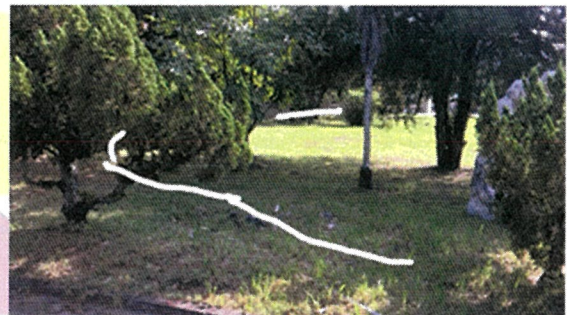
4

水管疑似破損示意圖

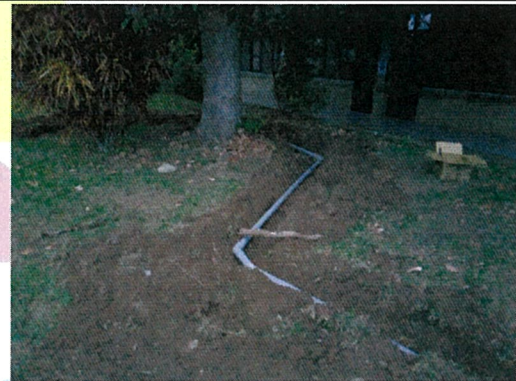
4

維修過程中水電師傅發現以前自來水管皆使用薄管，而現今自來水廠進入校園水壓大約為3公斤多，且埋設時間久遠，當然不能抵抗水壓，階段性換完後，應該可抵一段時間，但為保安全應全面換新水管為最佳選擇。

新設水管
